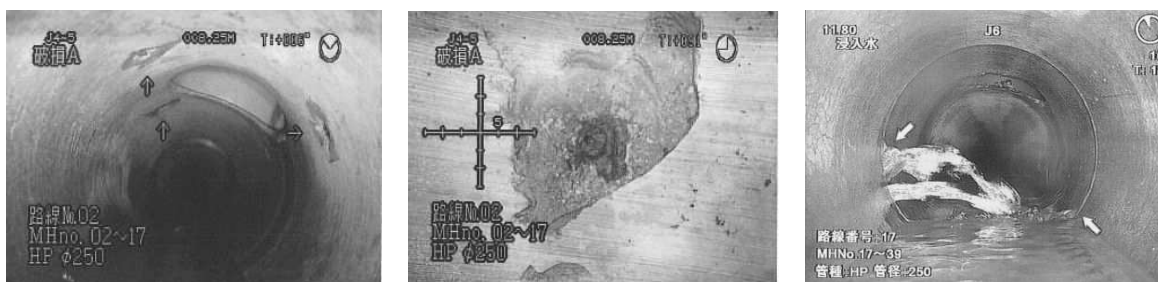
また、重大な異状として、破損 A、浸入水 A が確認された。浸入水 A はすべて本管の継目で発生している。図 2-1-26 に異状写真の抜粋、表 2-1-19、表 2-1-20 に緊急度判定一覧表を添付する。

図 2-1-26. 異状写真（左・中央：破損 A、右：浸入水）
