3 巨樹・巨木

あきる野市には、東京都の指定文化財や市の保存樹木に指定されている樹木と大径木（古木、大木）が多くあり、木が大木に育つ素晴らしい環境があると考えられます。

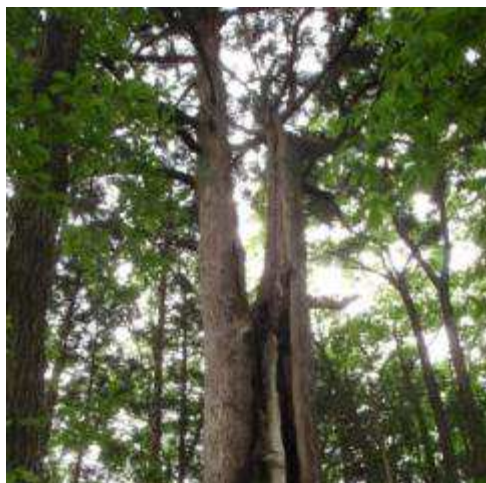
残念なことに、小宮地区の光明山山頂のスギ群落（樹齢200～300年）が落雷により頂部欠損や枯損していたり、深沢の堀田尾根のモミの大木のように集団枯損（理由は不明）している場所も見られましたが、市域では木が育つポテンシャルは大きなものがあると推察できます。

光明山山頂周辺の落雷被害

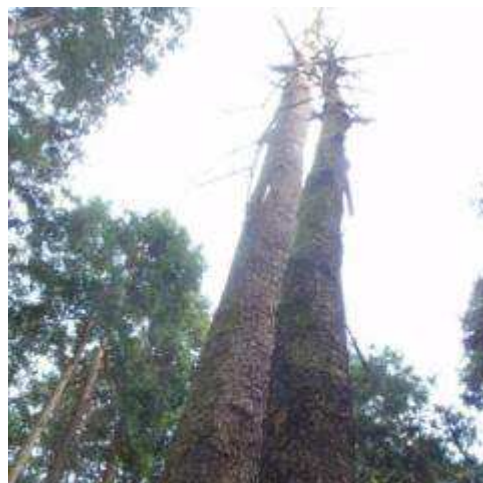
堀田尾根の大モミ集団枯損

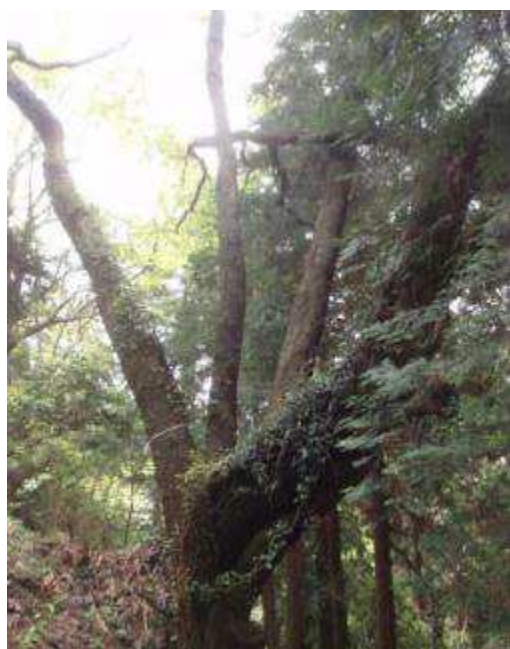
① ヤマザクラ

樹種	地域	場所
ヤマザクラ	五日市 小中野 琴平神社	山道わき
現況	症状	樹勢
4本の株立ち 主幹が大きく傾いている	なし	良好
幹周	樹高	
胸高幹周 2. 8m	約 23m

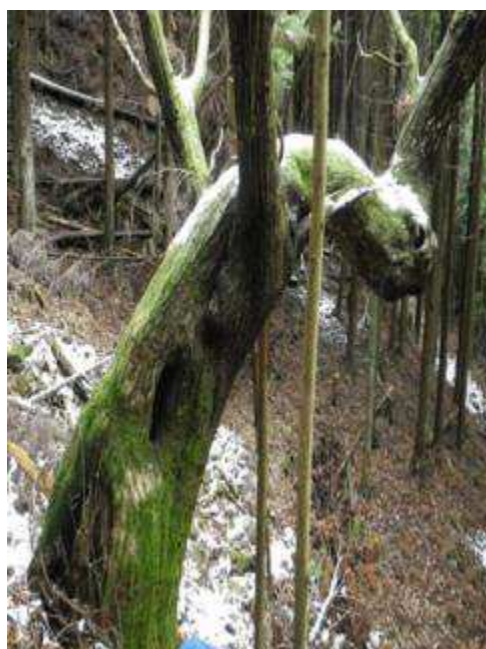
② クリ

樹種	地域	場所
クリ	小宮 養沢 大岳沢登山道脇	スギ林
現況	症状	樹勢
株立ちの癒合で太くなっている	なし	少し根株腐朽あり
幹周	樹高	
胸高幹周 3. 25m	約 18m

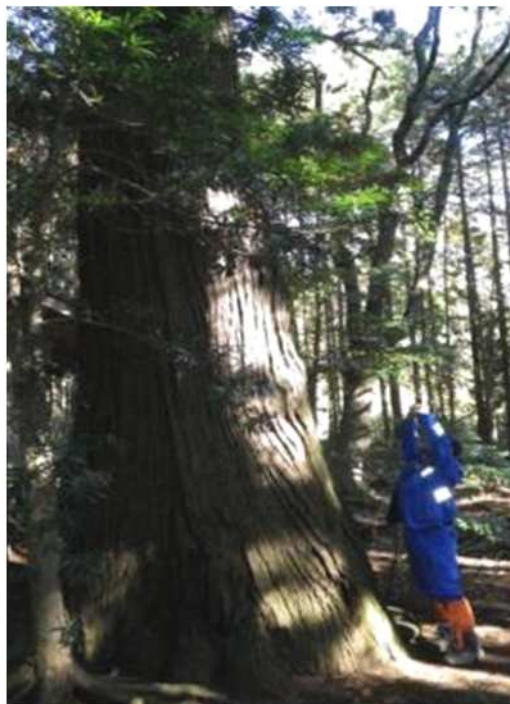
③ スギ

樹種	地域	場所
スギ	小宮 落合 八幡神社	社寺林
現況	症状	樹勢
5 m の位置から立ち枝	立ち枝が多く、頂上で3本立ちになっている	すこぶる良好
幹周	樹高	
胸高幹周 5.43m	約45m

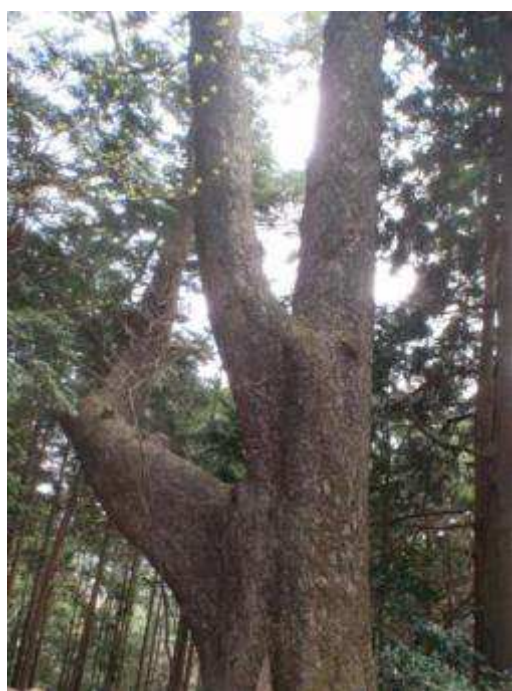
⑤ モミ

樹種	地域	場所
モミ	小宮 寺岡 光明山参道わき	山林
現況	症状	樹勢
尾根道わきの尾根植生	2.5m の位置から太い枝が出ている。(樹形の乱れ大)	良好
幹周	樹高	
胸高幹周4.65m	約25m

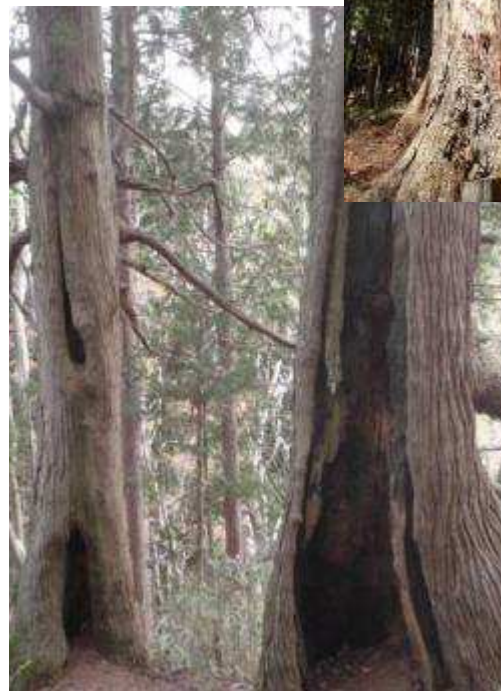
⑥ スギ群落

樹種	地域	場所
スギ群落	小宮 軍道 光明山	山頂周辺
現況	症状	樹勢
落雷での枯損木多数 200年、300年生	心材腐朽(褐色腐朽菌類)	枯損木多し
幹周	樹高	
未測定	未確認

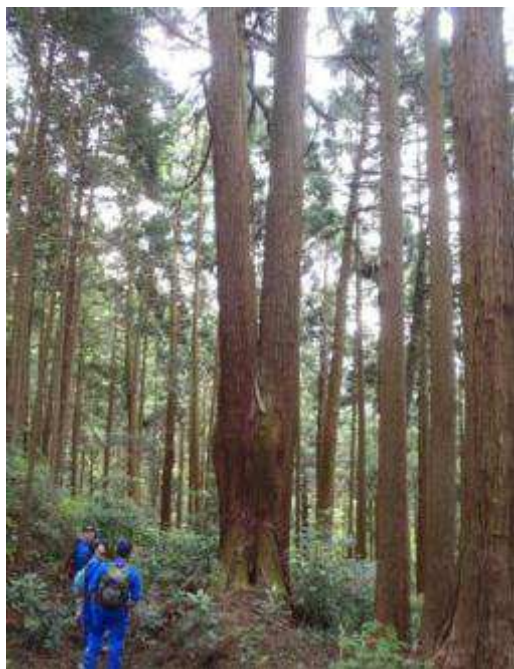
⑦ スギ

樹種	地域	場所
スギ	小宮 養沢 横根道	横根峠
現況	症状	樹勢
3本立ちの大径木	長芽欠損での3本立ち	すこぶる良好
幹周	樹高	
胸高幹周 3. 87m	約45m

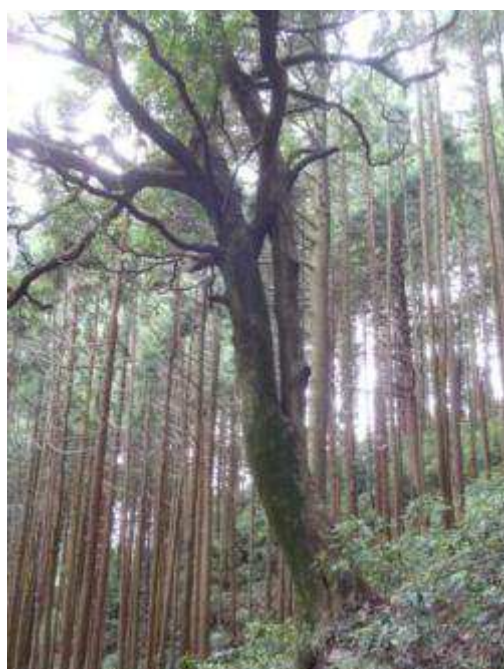
⑧ タブノキ

樹種	地域	場所
タブノキ	小宮 養沢 横根道	横根峠
現況	症状	樹勢
大面積の樹冠を持つ	葉数が少々少ない	やや不良
幹周	樹高	
胸高幹周 2. 34m	約22m

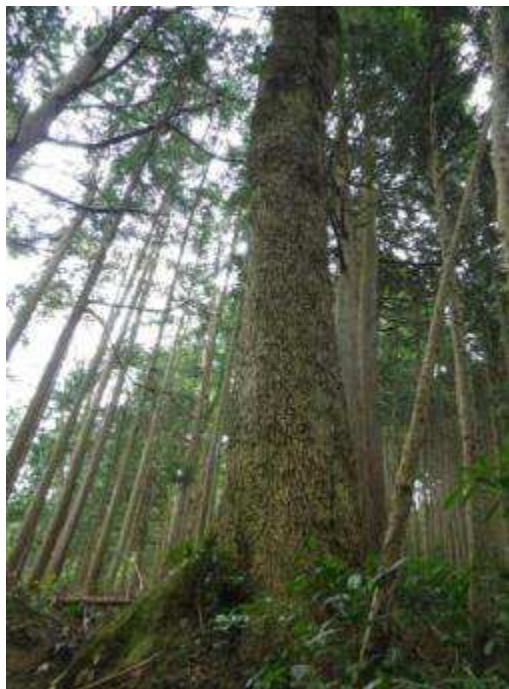
⑨ モミ

樹種	地域	場所
モミ	小宮 養沢 横根道	山林
現況	症状	樹勢
横根道わきの段上	大径木で単木直立だが葉両が少なく太い枝がない	2012年枯損
幹周	樹高	
胸高幹周4.8m	約45m

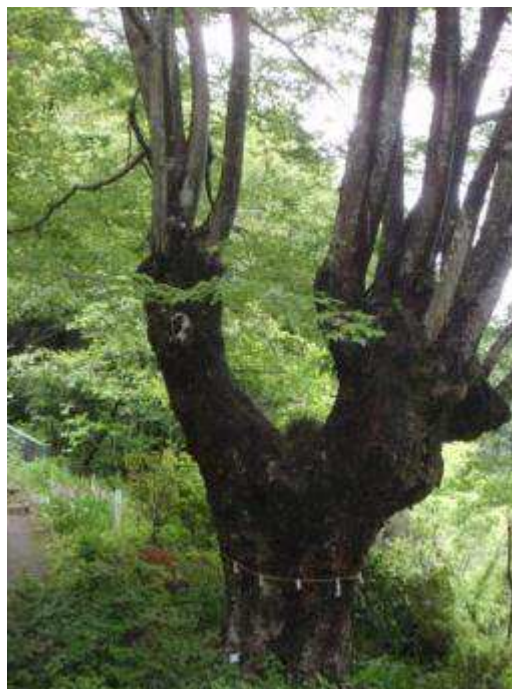
⑩ ケヤキ

樹種	地域	場所
ケヤキ	小宮 養沢 三合鍾乳洞	鍾乳洞入り口
現況	症状	樹勢
株立ち	大枝からの腐朽が下がっている	良好
幹周	樹高	
未測定	約18m

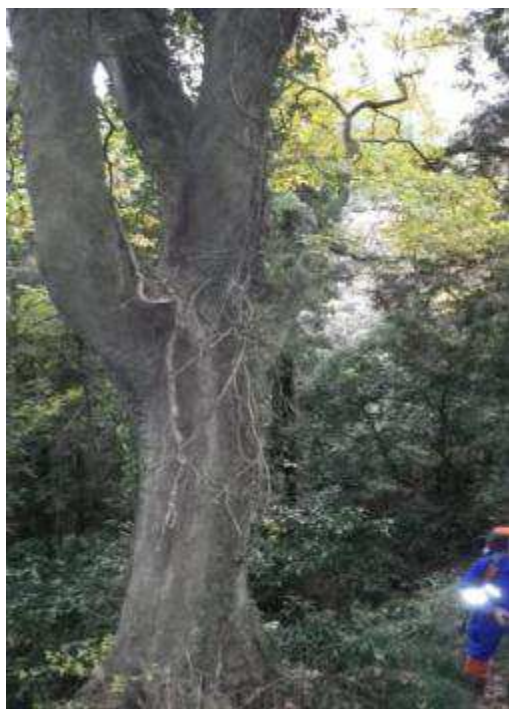
⑪ エノキ

樹種	地域	場所
エノキ	増戸 横沢入 東北尾根	山林
現況	症状	樹勢
ツルのからみあり	林内のため樹冠が少々狭い	良好
幹周	樹高	
胸高幹周2.28m	約25m

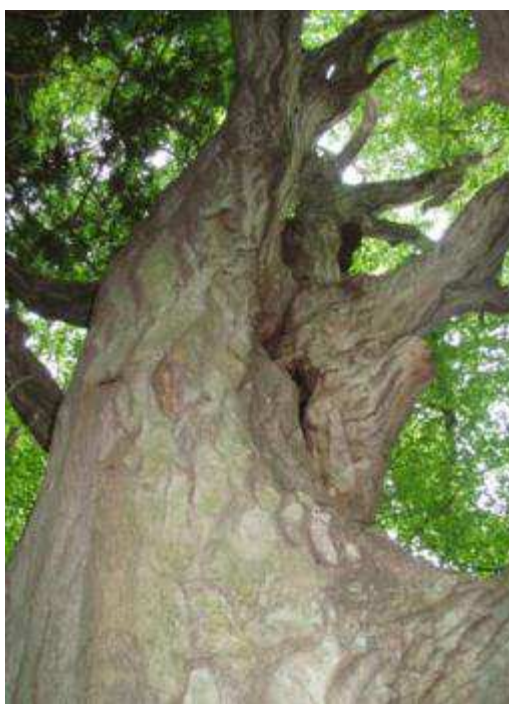
⑫ アカシデ

樹種	地域	場所
アカシデ	多西 菅生 市有林	雑木林
現況	症状	樹勢
根株腐朽あり	なし	やや良好
幹周	樹高	
胸高幹周2.78m	約25m

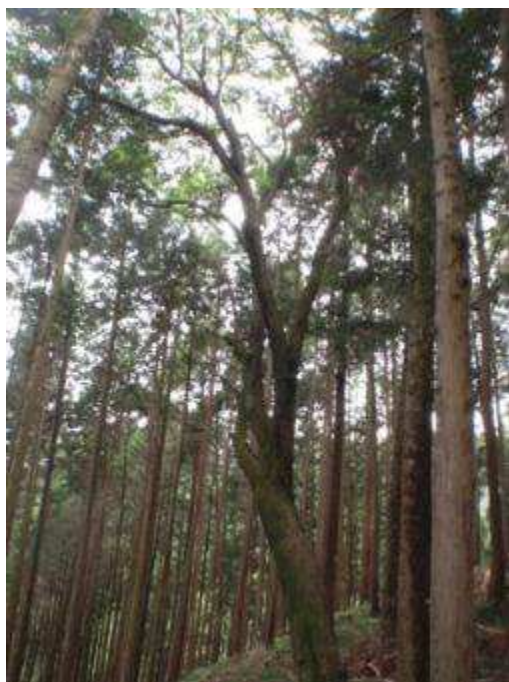
⑬ ヤマザクラ

樹種	地域	場所
ヤマザクラ	五日市 樽 樽の北尾根	尾根道
現況	症状	樹勢
1本立ち	枝が少ない	やや良好
幹周	樹高	
胸高幹周2.5m(目測)	約18m

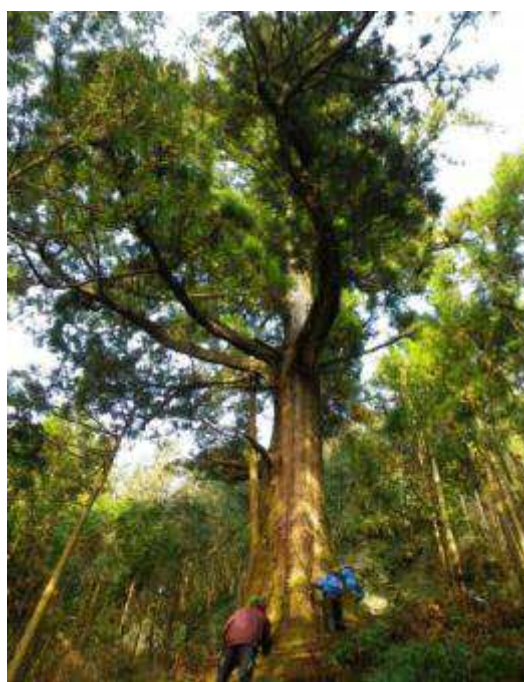
⑭ スギ

樹種	地域	場所
スギ	五日市 深沢 北尾根	山林
現況	症状	樹勢
2本立ちの癒合株	北側の主幹で梢に故損あり	すこぶる良好
幹周	樹高	
胸高幹周7.8m	約45m

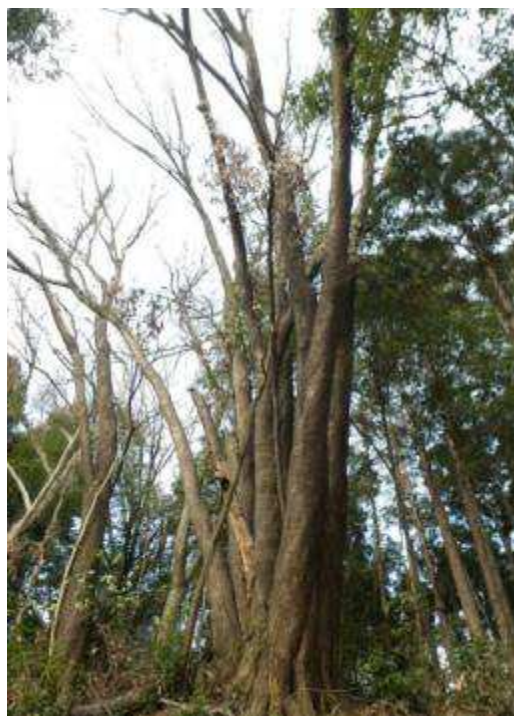
⑮ ヤマザクラ

樹種	地域	場所
ヤマザクラ	五日市 深沢 深沢北尾根	雑木林
現況	症状	樹勢
6本の株立ち	周りの雑木が大刈りされている	やや良好
幹周	樹高	
胸高幹周5.8m	約20m

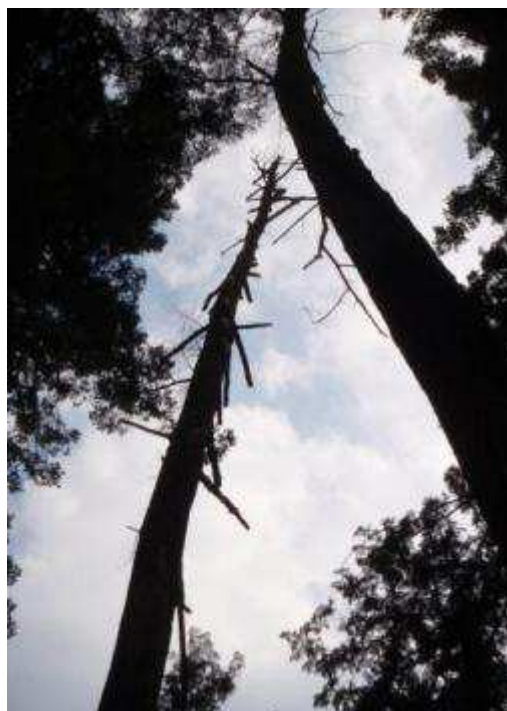
樹種	地域	場所
モミ群落	五日市 深沢 堀田尾根	山林
現況	症状	樹勢
枯損木	集団故損	枯損
幹周	樹高	
未確認	未確認

⑯モミ群落（枯損）

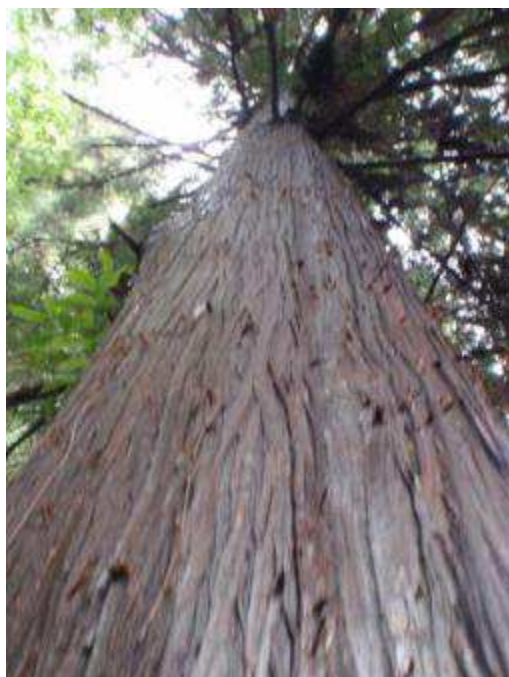
⑰ スギ

また、大悲願寺内の指定保存樹木のスギのように梢の白骨化による頂部枯損が顕著にみられる木々があります。理由として考えられるのは大気汚染で、特にスギはディーゼルの黒煙の粒状酸化物質に感受性が高く、都市部でのスギの枯損が拡大しています。このスギは、既に根株腐朽も見られますが、現在はディーゼル車の排気ガス規制も進められ、更に秋川橋と五日市橋により五日市街道がバイパス化されているため、汚染状況は改善されたと考えられます。同様の白骨化は小机林道から横沢入北尾根への入口のスギ、あきる野市から外れますが御岳神社の参道のスギなどで見られます。

樹種	地域	場所
スギ	深沢 小机 横沢入 北尾根入口	山林
現況	症状	樹勢
境木	頂上1/3枯損 白骨化 (大気汚染が原因か)	やや不良
幹周	樹高	
胸高幹周2.83m	約30m

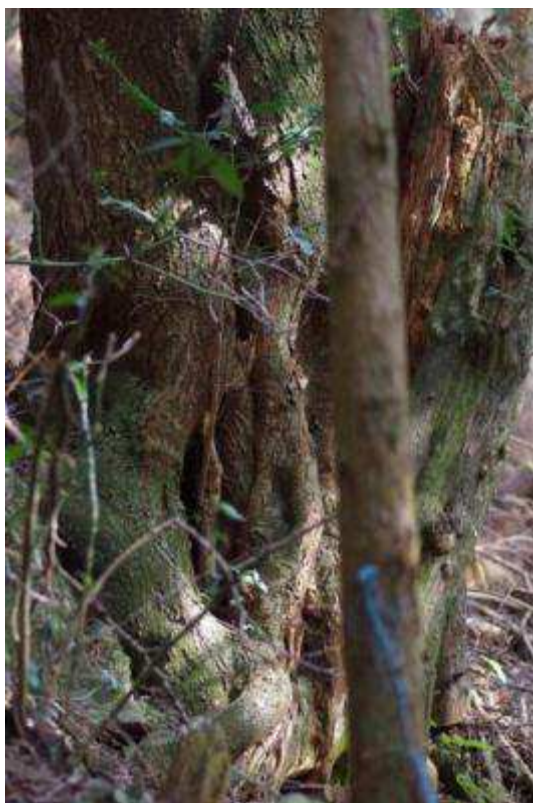
㉑ヤマザクラ

樹種	地域	場所
ヤマザクラ	寺岡	寺岡共有林
現況	症状	樹勢
モミとの共生	モミを巻き込んでいる	樹冠閉鎖
幹周	樹高	
胸高幹周2.89m	25m

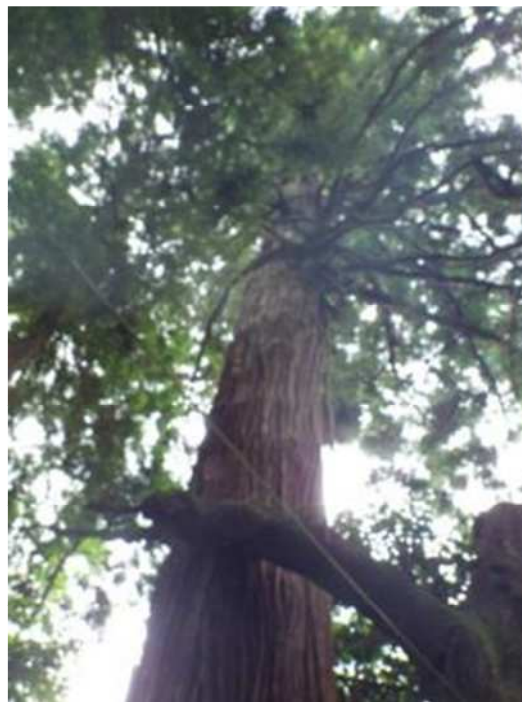
㉘スギ

樹種	地域	場所
スギ	落合	神社
現況	症状	樹勢
	主幹の欠損あり	良好
幹周	樹高	
胸高幹周4.8m	45m
