クスベニヒラタカスミカメという外来種のカメムシの被害を市内で確認しました。

ベッコウタケの被害

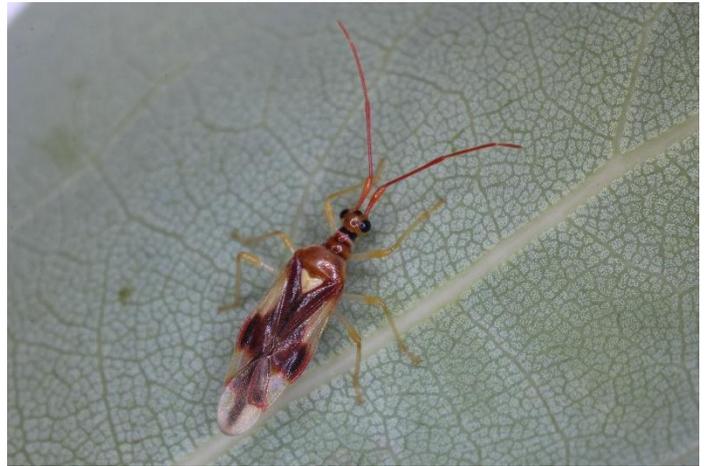
↑クスベニヒラタカスミカメ

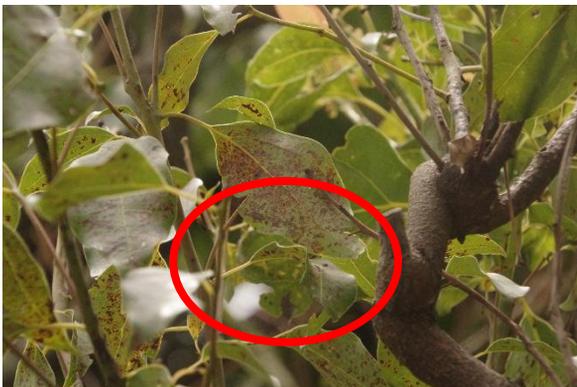
あきる野市でも2023年に公共施設のクスノキに吸汁(植物の養分などを吸うこと)された被害葉を確認しました。

↑吸汁被害葉

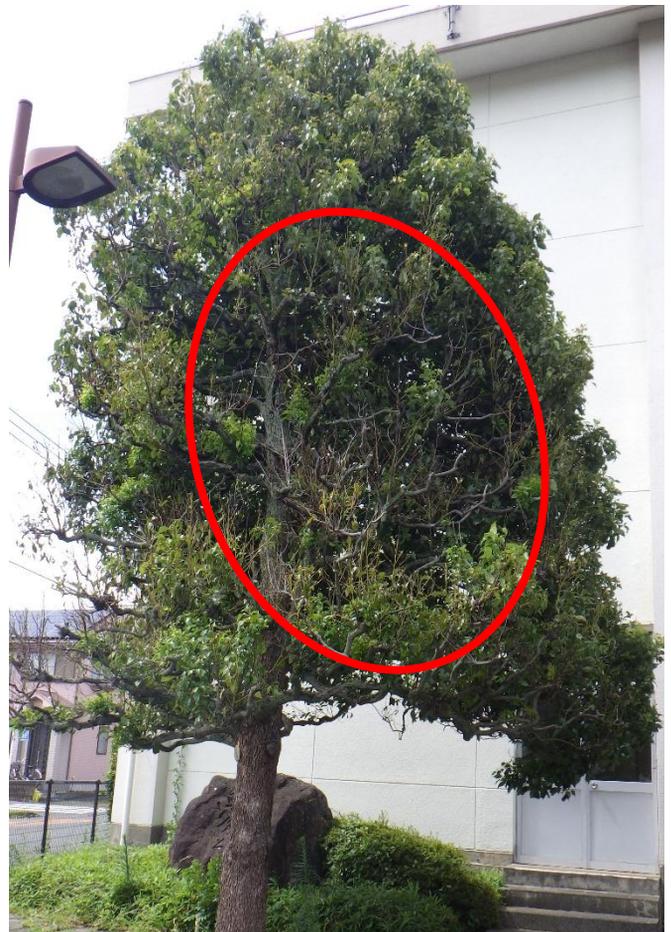
今年、2025年にはあきる野市役所のクスノキで集中加害を受けて、樹冠(植物の上部にある、枝や葉が茂っている部分)の2割ほどが枝枯れを起こす被害が確認されました。

↑吸汁被害で枯れた部位

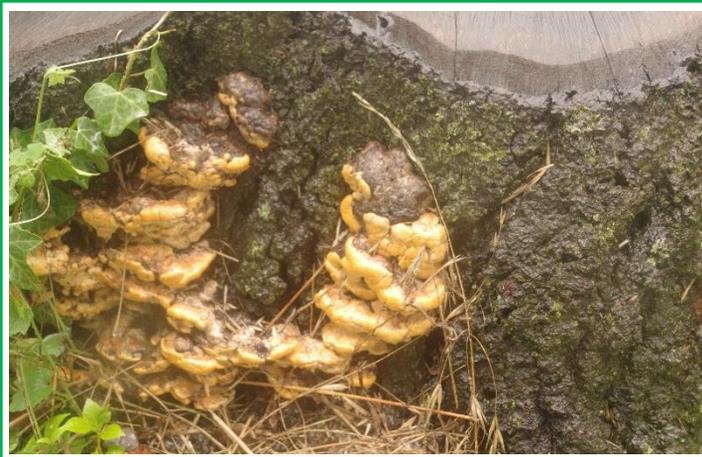
↑ ベッコウタケ

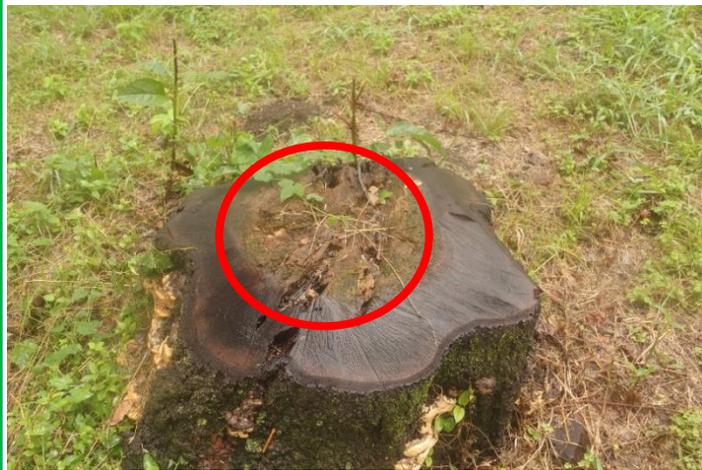
↑ベッコウタケにより腐り、朽ちていっている根株

心材(中心部)は腐った状態で、周りの木部だけで樹体を支えている状況。

中心から円状に腐った部分が広がり、樹体を支えられなくなり、最終的には倒壊してしまう。

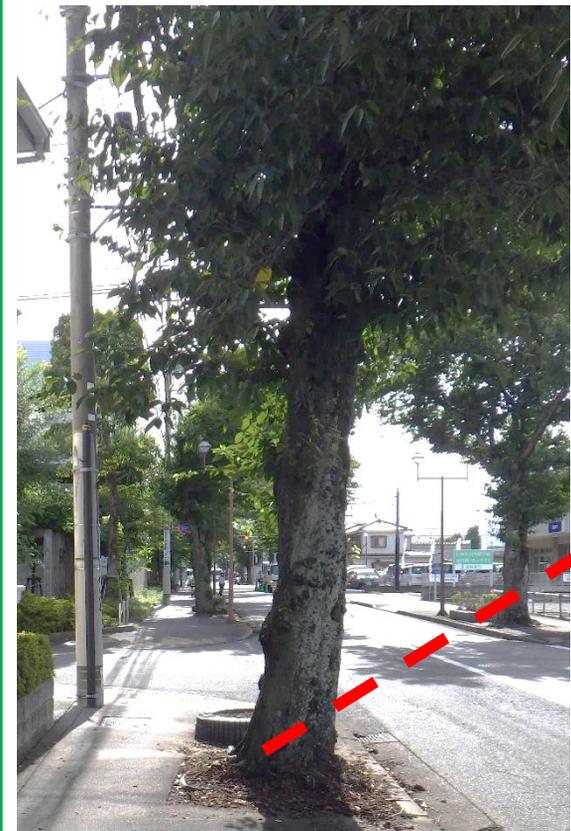
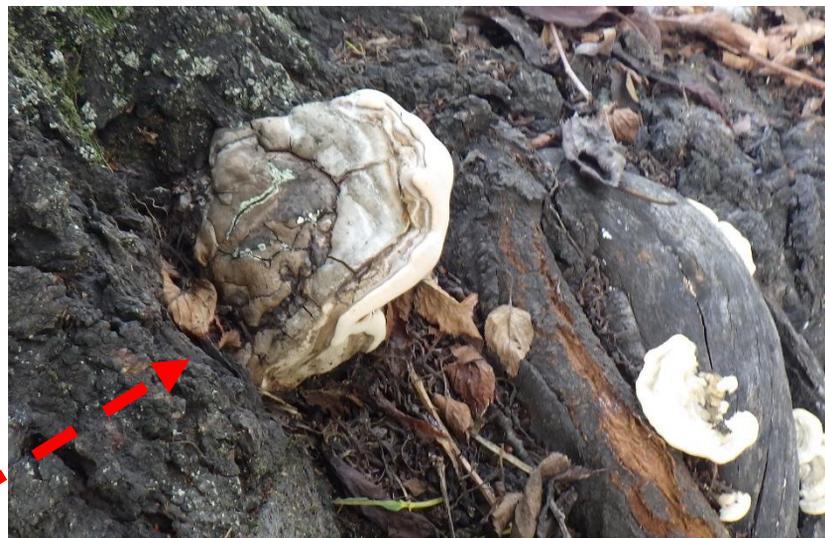
このサクラは、ベッコウタケが生えていても、形成層は無傷で、元気よく枝葉を伸ばしています。

しかし、内部、根株周辺は腐っていていると考えられます。
